**ИКОНОСТАСЪТ НА ЦЪРКВАТА „СВ. ГЕОРГИ“ В АРБАНАСИ
(ИСТОРИЯ, КОНСЕРВАЦИОННО-РЕСТАВРАЦИОННИ
ПРОБЛЕМИ, ВЪЗМОЖНОСТИ И ПЕРСПЕКТИВИ
ЗА ВЪЗСТАНОВКА)**

Пламен Събев

**THE ICONOSTAS OF THE CHURCH „ST. GEORGE“ IN ARBANASI
(HISTORY, CONSERVATION-RESTAURATION PROBLEMS,
POSSIBILITIES AND PERSPECTIVES FOR RECOVERY)**

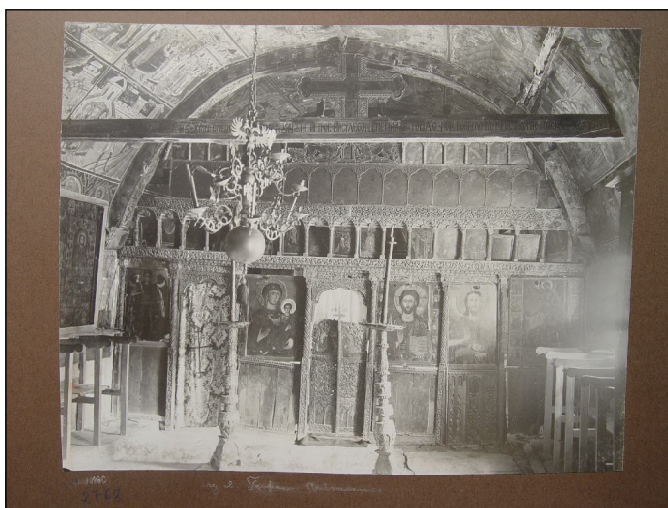
1. Фотозаснемане на иконостаса в неговия оригинален вид преди реставрацията

Преглеждайки старите фондови единици и документации, свързани конкретно с църквата „Св. Георги“ в Арбанаси, попаднах на една съществена фотография, подлепена на твърд картон. Заведена е под инв. № 2768 (вероятно става дума за вътрешен опис на Великотърновската митрополия), но липсва година на заснемане. Предполагам, че тази снимка е едно от най-старите свидетелства, разкриващо истинския облик и състояние на иконостаса в наоса, далеч преди да се стартират всякакви реставрационни дейности. Очевидно в празничния регистър местата са били попълнени с произведения на възрож-

денското изкуство (най-вече икони от периода XVIII–XIX в.), дарявани от околните места и изписани от различни зографи, представители на Тревненската школа. На същата снимка добре се виждат запазените стенописи, също така и една прикована с дървена рамка на северната стена йерусалимия [Събев, П. 2017]³, два броя дървени резбовани и оцветени свещници, както и метален полилей. Разпознава се дори един дървен обтегач с надпис, съдържащ цитат на гръцки език, част от тържествения тропар на Св. Великомъченик и Победоносец Георги⁴. Единственият вход, ползван за богослужение към олтара, е бил разположен стандартно от дясната страна на темплона, между иконите с образите на Св. Архангел Михаил и Св. Богородица с Младенеца. По време на заснемането е бил покрит с падаща завеса, но не е изключена възможността в по-ранни периоди да е бил снабден с резбована врата. Дяконският вход, практически още при монтирането на оригиналната конструкция, е бил затворен.

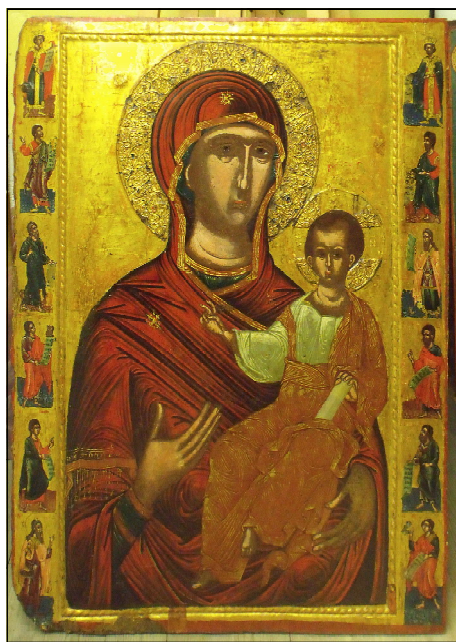
4. Икона „Св. Богородица с Младенеца –
Пътеводителка“ с пророци.
Царски ред на иконостаса

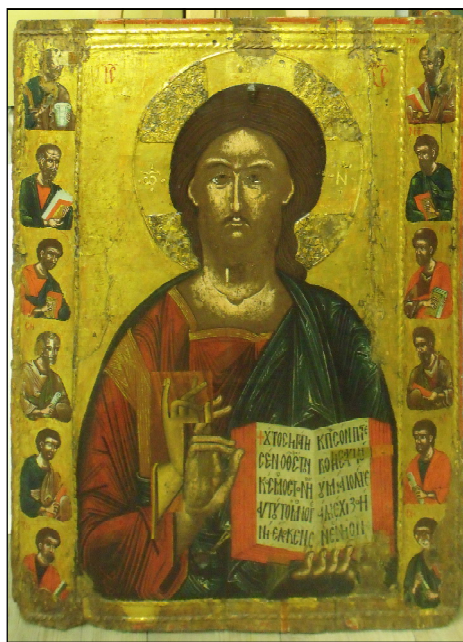
5. Икона „Христос Вседържител“ с
апостоли. Царски ред на иконостаса

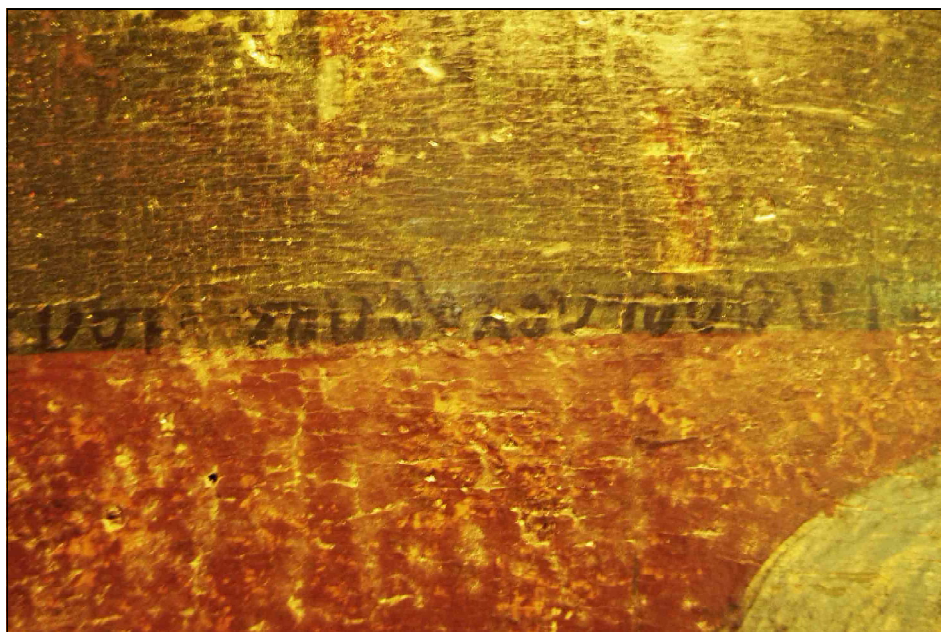
7. Детайл с част от надпис от иконата „Св. Архангел Михаил“

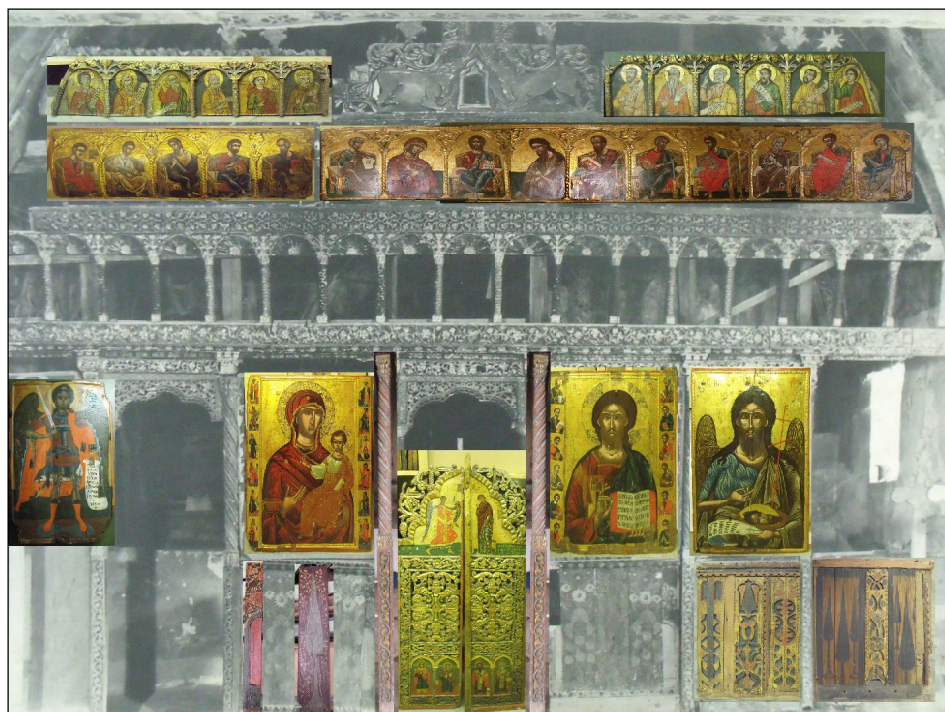
8. Дигитална възстановка на иконостаса
