ЦЪРКОВНОТО СТРОИТЕЛСТВО В ЮГОИЗТОЧНИЯ СЕКТОР НА ТРАПЕЗИЦА

Мирко РОБОВ (Велико Търново)

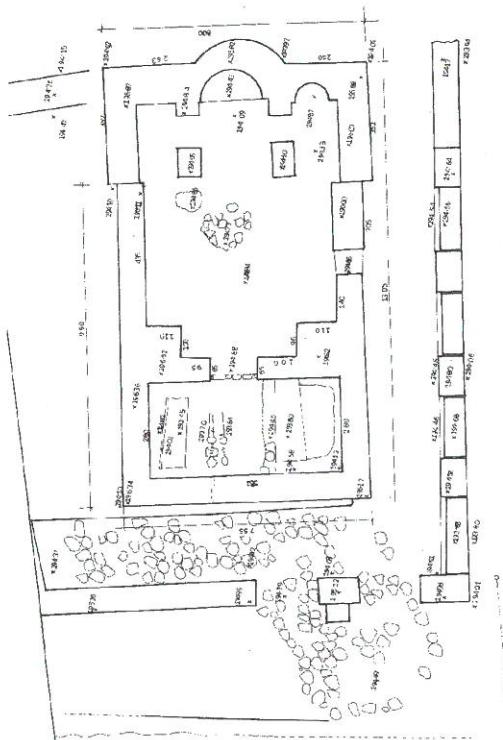
Обр. 2. Църква № 3. План след проучванията през 2007 г.

В резултат е установен приблизително планът на църквата с двата входа съответно в западния зид на притвора и в южния зид на наоса. Разкрито е помещение от север, прилепено към църквата, както и ред от четири правоъгълни фундамента с посока север-юг, разположени западно от църквата (Обр. 2). Външният зид на помещението от север продължава към запад, като огражда широко дворно пространство. Оформени са пиластри откъм южното му (т.е. вътрешното за двора) лице.

По план църквата е еднокорабна, кръстокуполна, с един притвор. Общите ѝ размери са 13/8 м (вж.: обр. 2)

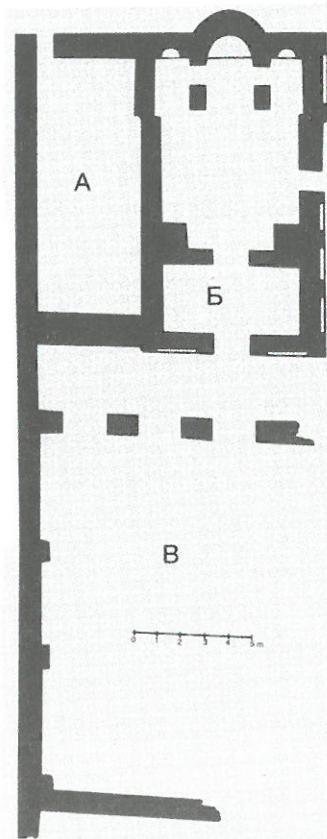
Обр. 3. Църква № 3.
План на В. Димов

Както пише Н. Мавродинов, планът на Васил Димов⁷ е неточен, но дава важни архитектурни подробности за несъществуvalи по-късно елементи — две арки на западната и една на южната фасада на църквата⁸. (Обр. 3) В резултат на тогавашните разкопки е образуван дебел насыпен слой южно и източно от църквата, със строителни материали от градежа, значително количество хоросан, елементи от фасадната украса и фрагменти от вътрешната стенопис.

В старите заснемания (вж. обр. 3) е нанесена единствено галерия от север. Оформена е по-различно от галерийите от запад и юг. Несъмнено хронологически ги предшества като допълнение към плана на църква № 3.

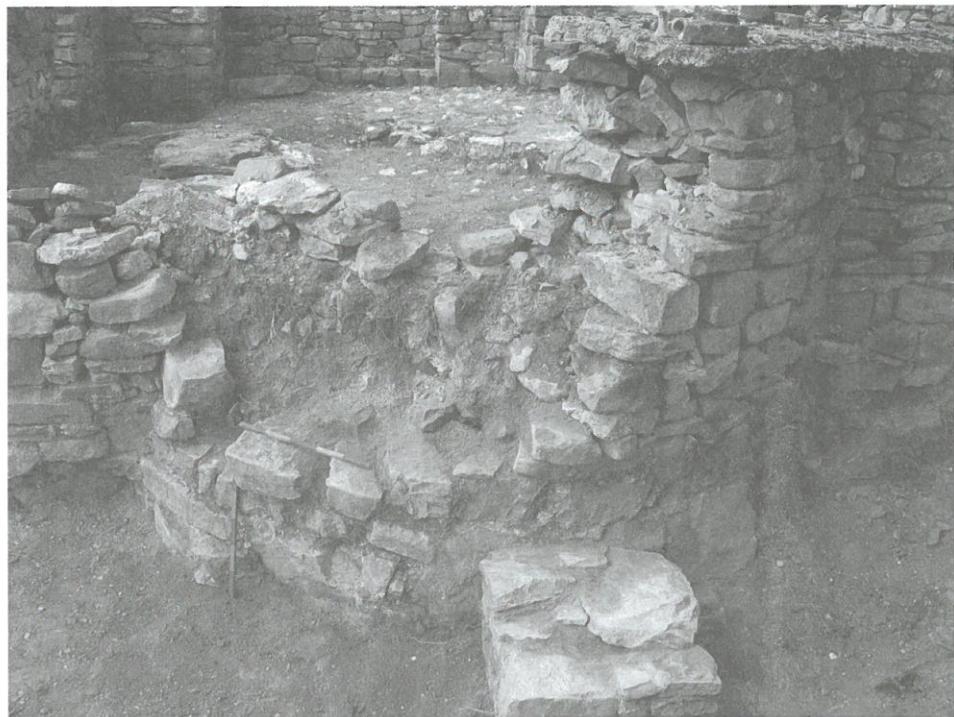
Обр. 5. Църква № 3. Апсида

Апсидата е полукръгла. (Обр. 5) Ширината ѝ е 2,70 м, а дълбочината — 0,80 м. Суперструкцията е запазена на максимална височина от 0,60 м (четири реда камъни, средни по големина, грижливо обработени). Градежът на източната фасада е положен върху солиден блокаж, залят обилно с хоросанов разтвор. Този конструктивен похват е приложен с цел надеждното укрепване на терена, тъй като източният зид на църквата попада в самия край на терасата, а от там, към източната крепостна стена на Трапезица, теренът е със силно изразена денивелация. Това именно е наложило неговото допълнително укрепване. Непосредствено върху блокажа следва ред от дялани камъни, средни по големина, с грижливо оформени лица. Височината на този ред е 0,10 м.

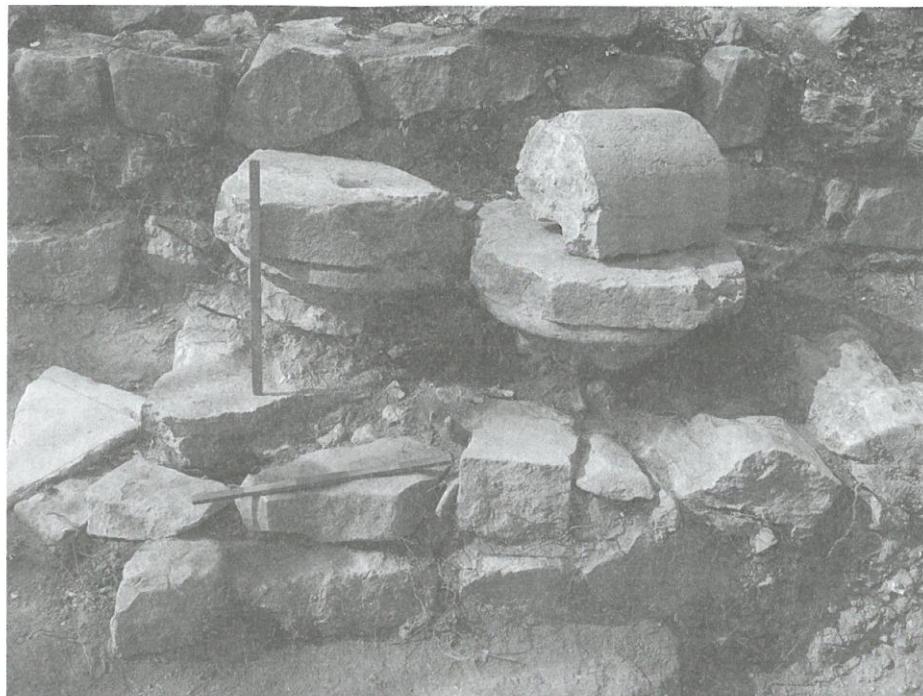
Обр. 7. Бази и част от колона, преупотребени пред северната галерия на църква № 3

Базите, на които са стъпвали колоните са употребени вторично в стъпало, отвеждало от изток към северната галерия. В непосредствена близост до тях е открита и част от каменна колона. (Обр. 7)

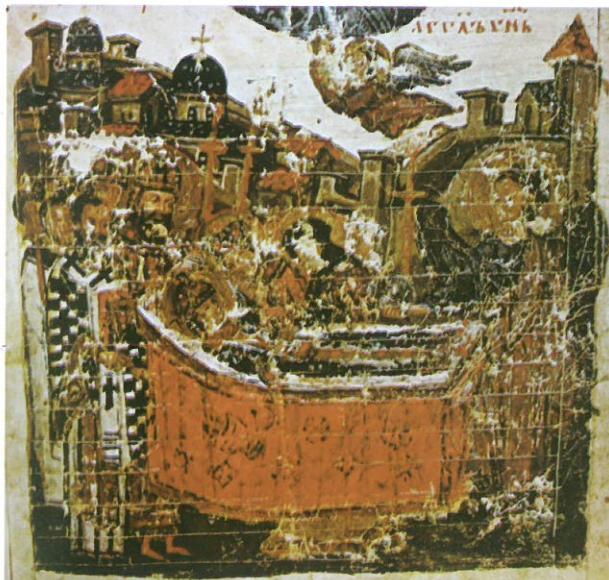
Обр. 1. Миниатюра
върху лист 2 от
Ватиканския препис на
Манасиевата хроника

В миниатюрата върху лист № 2 от Ватиканския препис на Манасиевата хроника⁶ (Обр. 1) секторът е отразен с крепостната стена и няколко църкви.

Видимо от архитектурните особености, едната от църквите е куполна, а други две са с двускатни покриви и едноскатно покритие на странични галерии. Цветът на покривните материали показва, че куполната църква е покrita с оловни листове. При останалите църкви са използвани керемиди.

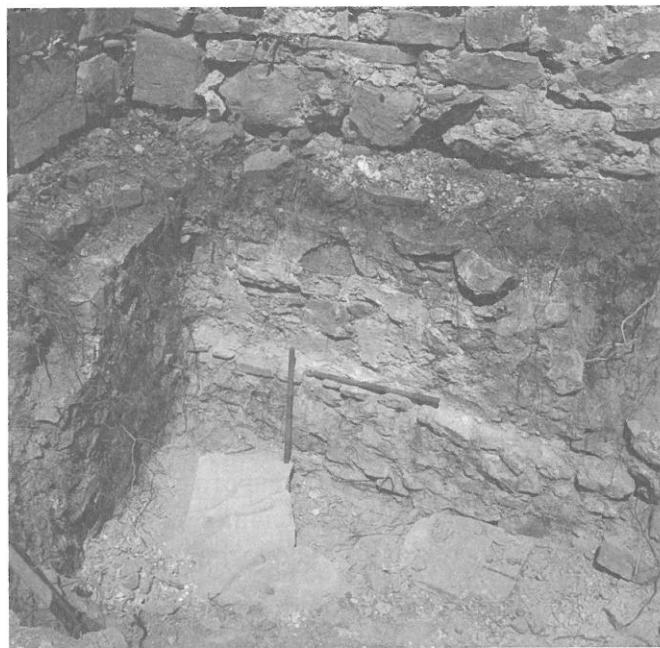
Обр. 9. Гробна камера в северната половина
на притвора

При изчерпване на напластванията в притвора се установиха две гробни съоръжения — съответно в северната и южната му части. Гробниците са зидани, като северната е грижливо измазана. (Обр. 9) Южната е запазена в по-лошо състояние, преди всичко с еднолицевите северен и западен зидове. Скелетите не са запазени. Очевидно и двете гробници са били отваряни, но неизвестно кога — по време на робството или при разкопките на В. Берон и Ж. Сюр. Откриха се два фрагмента от мраморни надгробни плочи, като по тях няма орнаменти или надписи. Част от надгробна плоча, вероятно произхождаща именно от тук, е вторично употребена в настилката пред източния зид на северната галерия (Обр. 10)

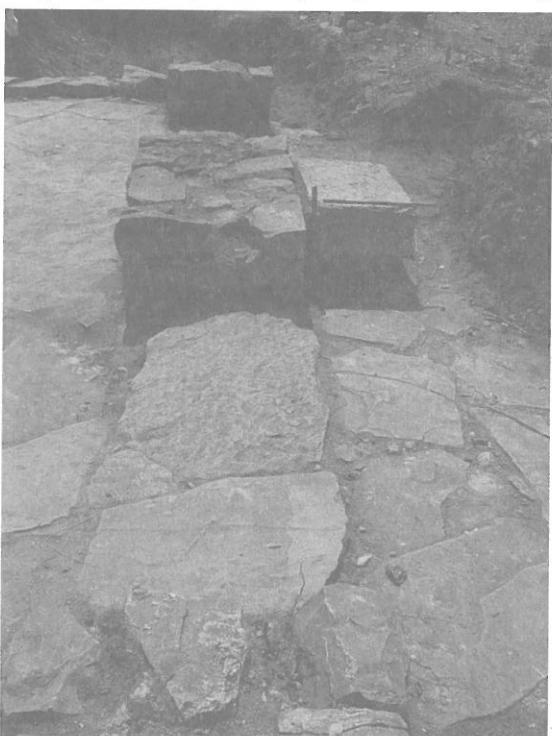
Обр. 11. Западна външина галерия

Едновременно и едно типно са оформени галерийите от запад и юг. Масивните дървени колони, които са носели едноскатния покрив, са стъпвали на пет правоъгълни зидани фундамента. (Обр. 11)

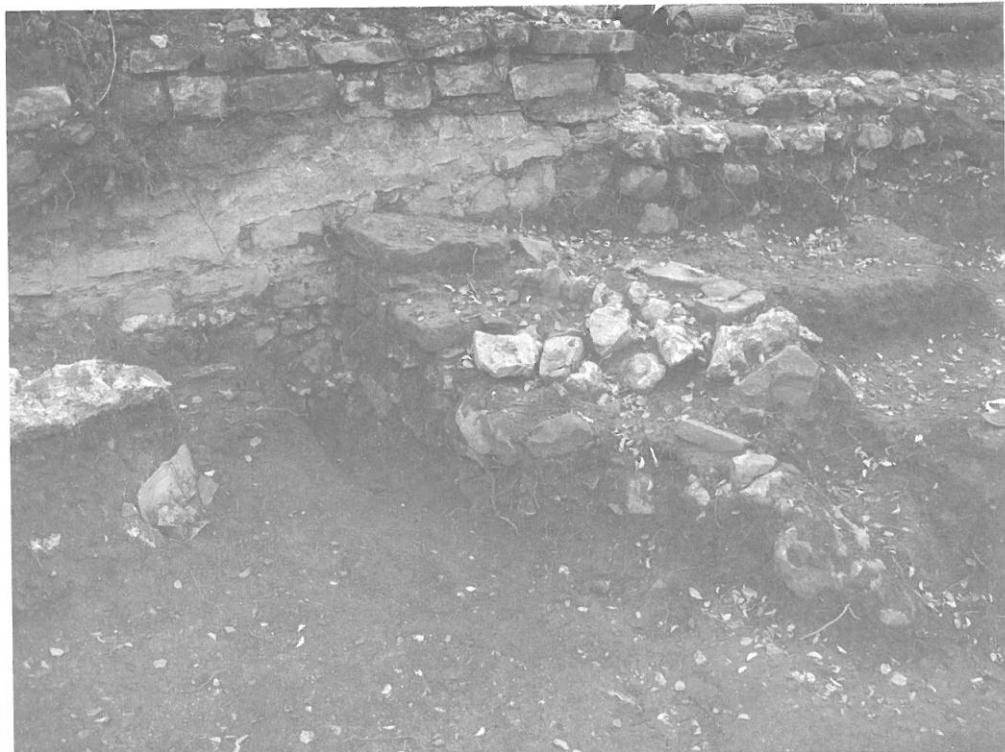
Обр. 12. Градежи, югозападно от църква № 3

В южната част на терасата са запазени останките от солиден хоросанов градеж, с посока изток-запад. Граден е с добре обработени камъни, в правилни редове. (Обр. 12) Непосредствено северно от него са запазени останките на голямо хоросаново бъркало, предназначено несъмнено за тази сграда. Пластиът пред зида изobilства с животински кости, кухненска и трапезна керамика от столично Търново и предмети на бита.
