КЪСНОАНТИЧНА КРЕПОСТ В М. ДОЛАП БОАЗ/
КАЛЕТО В ЗЕМЛИЩЕТО НА С. СВАЛЕНИК,
РУСЕНСКА ОБЛАСТ. ПРОУЧВАНИЯ ПРЕЗ
2007–2010 г.
(ПРЕДВАРИТЕЛНО СЪОБЩЕНИЕ)

*Late Antiquity Fortress in the “Dolap Boaz/Kaletó”
Area in the Village Land of Svalenik, Rouse District.
A 2007–2010 Research.
(Preliminary Report)*

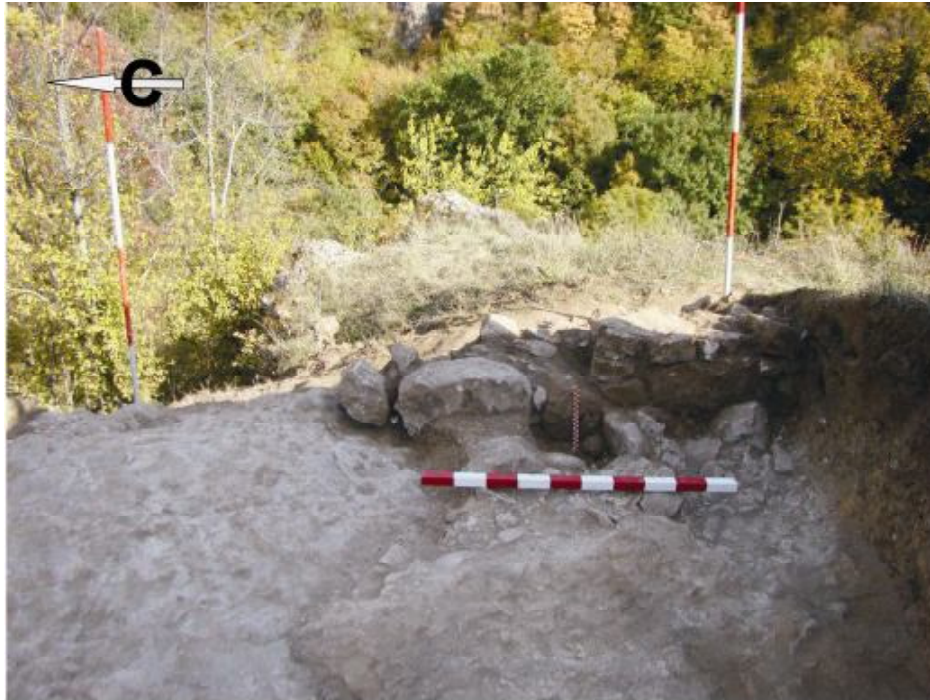
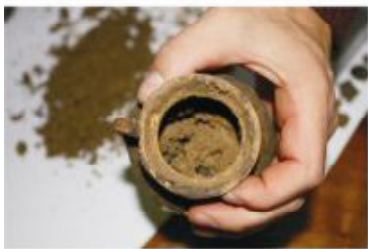
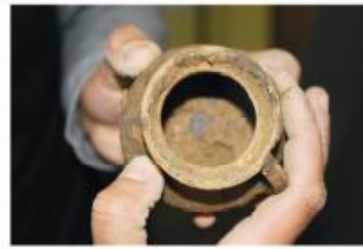
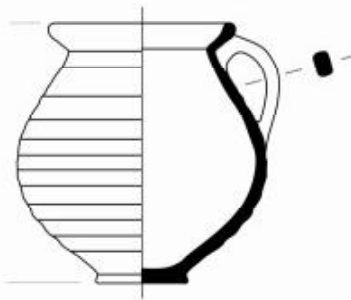
Обр. 4. Вкопана в подовото ниво чашка, съдържаща находка от 51 броя късноримски монети
Fig. 4. A cup, dug into the floor level, containing a hoard of 51 Late Roman coins

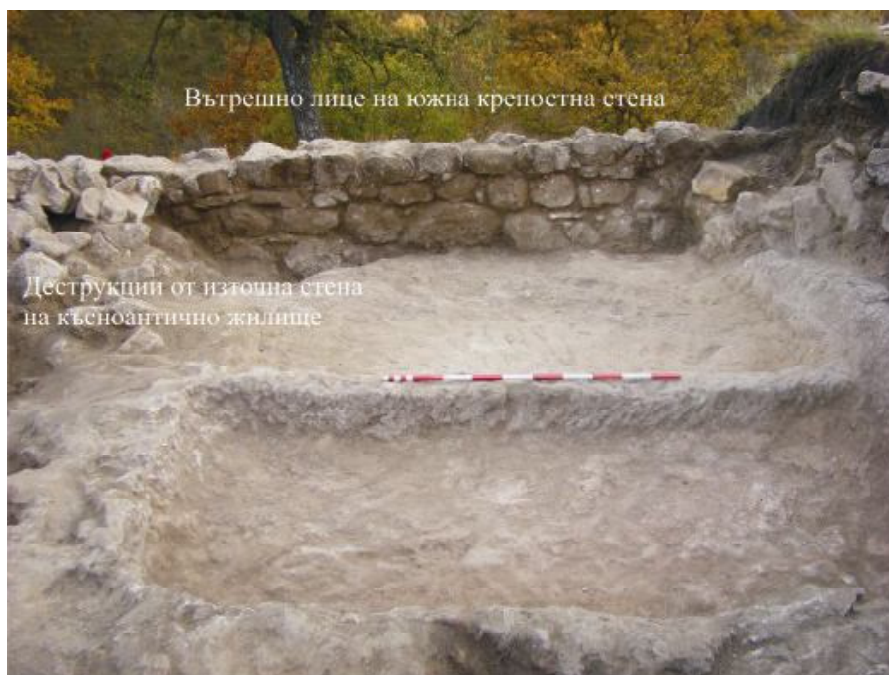
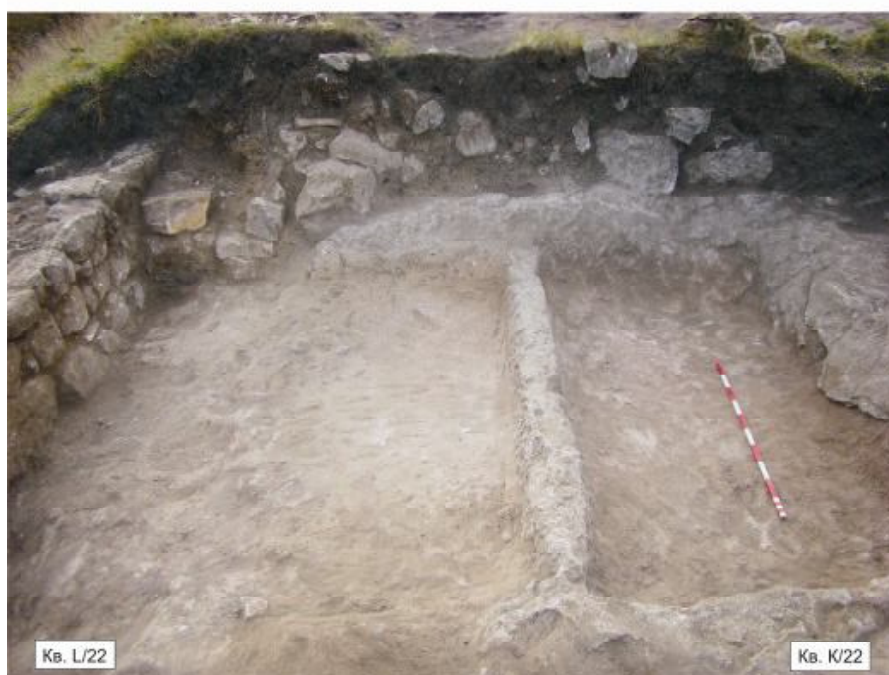
Обр. 7. Вкопано в материковата скала съоръжение (поглед от север и изток)
Fig. 7. A facility, dug into the rock (a view from North and East)

В едно от проучваните помещения, в квадрати K₂₂ и L₂₂, се откри изсечено в материковата скала съоръжение (“корито”) с неправилна правоъгълна форма и размери 2.30 x 0.80/0.90 м (обр. 7). Посредством оформено в скалата ребро с широчина 0.15 м е разделено от второ корито, с неясни размери, поради естественото пропадане на скалата в южна посока. Вероятно достига до южната стена на сградата, долепена до крепостната стена. Запълнителят на това издълбано в скалата съоръжение представлява отухлена пръст, в която се откриват множество фрагменти керамика, представена от характерни за VI в. гърнета, амфори и капаци. В запълнителя се откри и горяла бронзова фибула с подвито краче и псевдонавивки, явяваща се условен *terminus post quem* за запълването на съоръжението. Въпросът с неговата функционална принадлежност на този етап от проучването е сложен и трудно разрешим. При все това, имайки предвид откритите фрагменти желязна шлака, множество брусове, носещи белезите на продължителна употреба, би могло да се допусне, че съоръжението е имало производствен характер. Най-вероятно то е било свързано с добив и обработката на метали. През 2010 г. в непосредствена близост до това помещение се проучи още едно, свързано с него, в което се откриха множество костени предмети. Това е и причината, според която жилищния контекст на тази сграда трябва да се отхвърли и с голяма увереност тя да се определи като работилница, задоволяваща нуждите на местното население от сечива и инструменти.
