ОЩЕ ЗА ЗАПАДНАТА КРЕПОСТНА СТЕНА НА ТРАПЕЗИЦА

MORE ON THE WESTERN FORTRESS WALL OF THE TRAPEZITSA HILL

Abstract: The article is dealing with the area of the western fortress wall, as a result of the carried out field observations of the Trapezitsa hill of the medieval Turnovo. The section of the western fortress wall under consideration with the round tower, postern, diversion facility and the transverse fortress wall to the river allows specifying the planning and making an attempt to build a working chronology of the stages of construction in this part of the fortress.

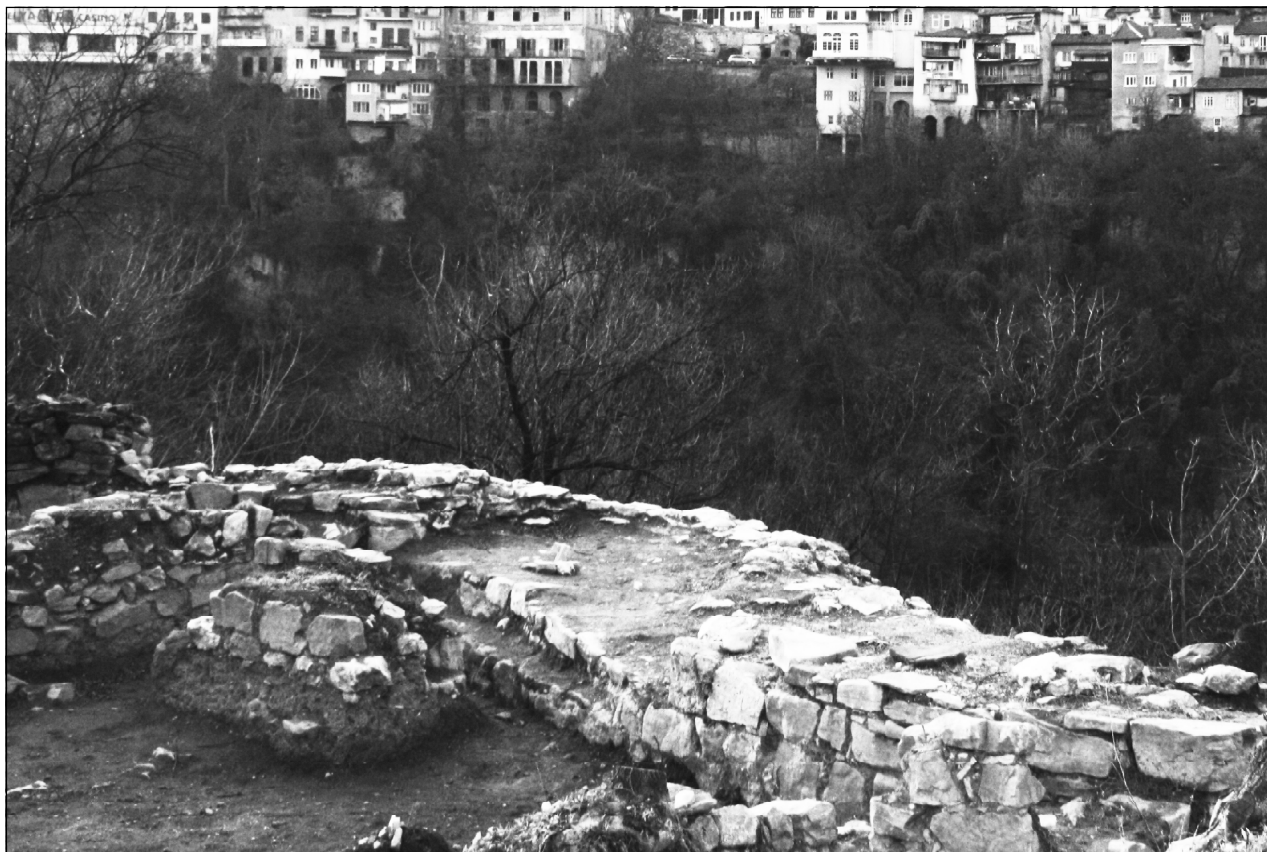
Обр. 3. Кулата след разкопките през 2010 г.

Южно от потерната е разкрита плътна бойна кула, маркирана на плана на К. Шкорпил като начална точка на напречния зид. Дебелината на крепостната стена тук е 2,5 м. Откъм вътрешното лице кулата е запазена на височина 0,5 м и 2,2 м при външното лице. Размерите на кулата са 5,2 м северозападно лице, 1,8 м западно лице⁵. Тук според нас ясно се разграничават поне две преустройства на крепостната стена, които позволяват да се изгради хипотеза за строителната периодизация.

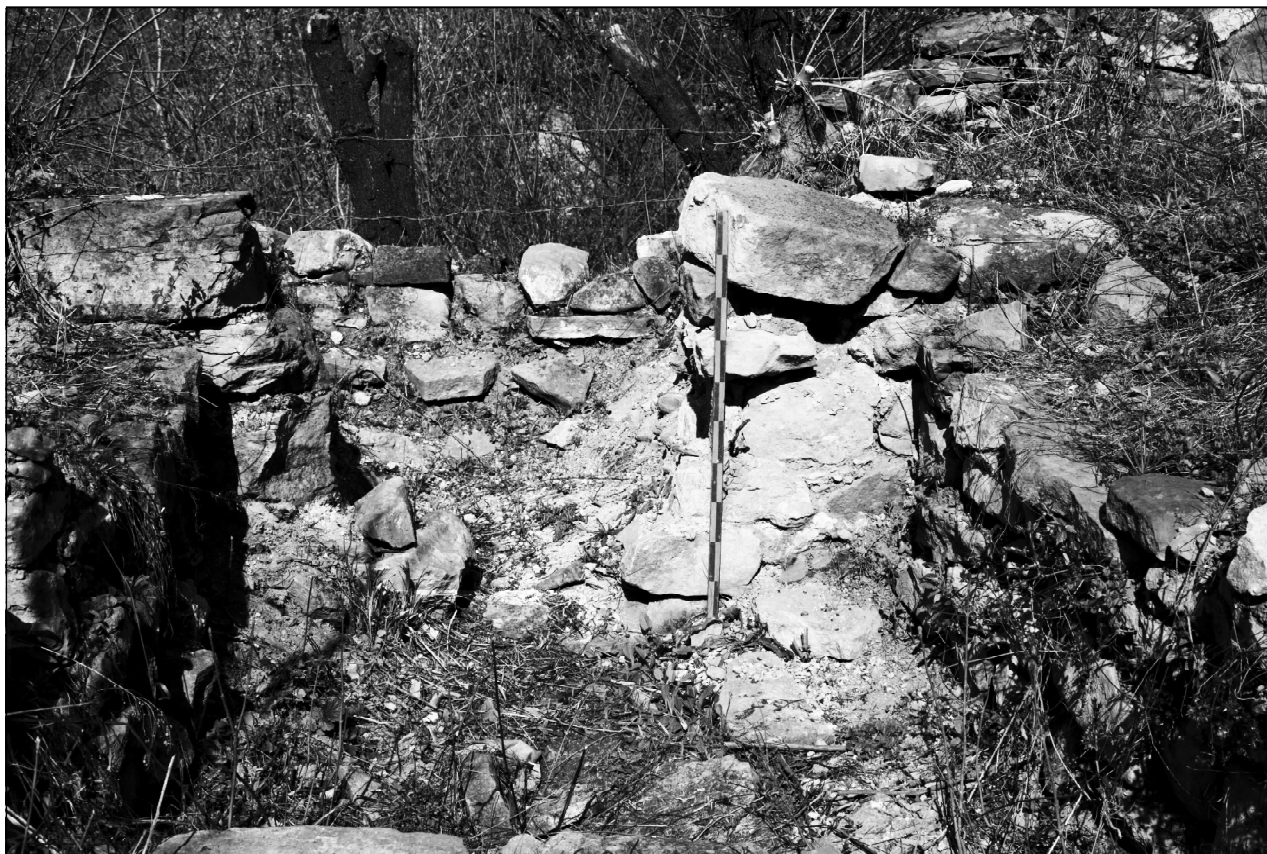
Обр. 4. Потерна северно от кулата след разчистването през есента на 2015 г.

Заслужава внимание планировката на участъка от крепостната стена, южно от „игуменарната“, отстоящ на 7,5 м от нея и попадащ в кв. № 89, 89 и 103. Тук стената прави чупка навътре (посока югоизток), след която продължава на юг. Запазена е на височина до 1,3 м, а дебелината ѝ достига до 2,8 м. При чупката външното лице на стената е заложено върху пласт от кафява пръст с височина 0,4 м. На 12 м южно от чупката е частично разкопана потерната, отбелязана с буква R на плана на Шкорпил. Тя е широка 0,9 м от изток, като от запад се наблюдава уширяване (около 1 м), което не може да бъде уточнено заради недовършените проучвания. Крепостната стена при потерната е запазена на височина 1,1 м от нивото на последните проучвания на Й. Алексиев. Не е съвсем ясно дали при разкопките е достигнато нивото на праговете, тъй като към момента проучената част е запълнена с разрушения от крепостната стена. Източно от потерната се проследява трасето на канала, идващ от щерната при църква № 8, продължаващ под потерната и излизащ извън крепостна стена посредством барбукан. Западно от потерната е долепено продължение на барбукана, извиващ в посока юг. Отводнителното съоръжение следва извивката на крепостната стена. Дължината му е 2,6 м, широчина 1,3 м, а височината от нивото на скалния венец е 0,7 м. Отворът на барбукана е с размери 0,3 м височина и 0,4 м широчина.
